Ⅲ. 建物外部診断内容

【屋上】パラペット 床防水

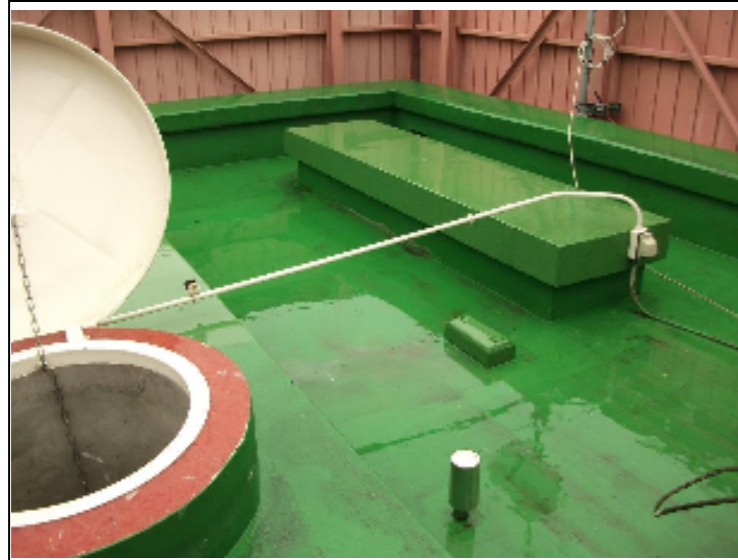
屋上パラペット上部
防水層 ウレタン防水
塗膜劣化

比較的きれいに管理されております。
ただ一部、経年変化により塗膜が薄くなってきている所があります。
現状はまだ機能をはたしているようですが、効果が無くなり、雨漏れ等が起こる前に改修することをお奨めします。

仕上塗材の提案	
提案塗材	洗浄の上、ウレタン防水
選択理由	現在の防水機能を生かしつつ、機能強化を行う
提案塗材	
選択理由	
提案塗材	
選択理由

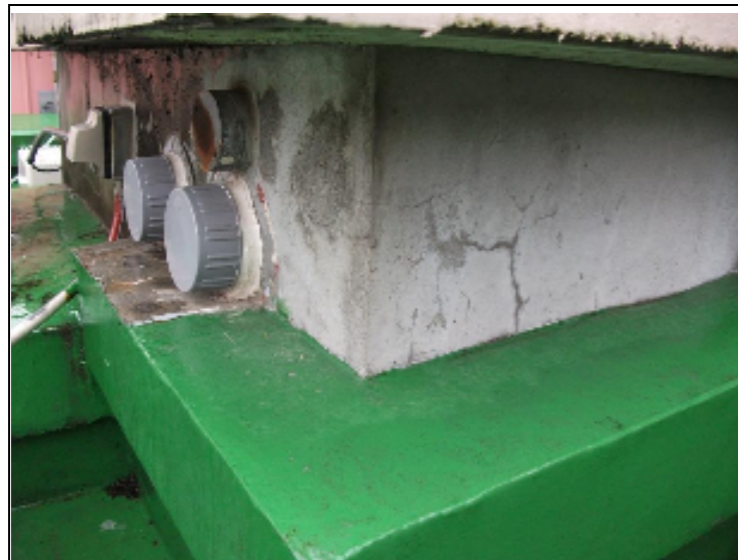
屋上パラペット上部
防水層 ウレタン防水
塗膜劣化
